# NRTW 2026

### Approche systémique et protection contre la corrosion dans les dispositifs microélectroniques

Sabrina MARCELIN<sup>1</sup>, Bernard NORMAND<sup>1</sup>,  
Romain HAEFFELE<sup>1,2</sup>, Florian GEORGES<sup>1,2</sup>, Mathieu LOYER<sup>1,2,3</sup>,  
Lucile BROUSSOUS<sup>2</sup>, Eric SABOURET<sup>2</sup>, Emilie DELOFFRE<sup>2</sup>, Sébastien PETITDIDIER<sup>2</sup>,  
Maria-Luisa CALVO-MUNOZ<sup>3</sup>

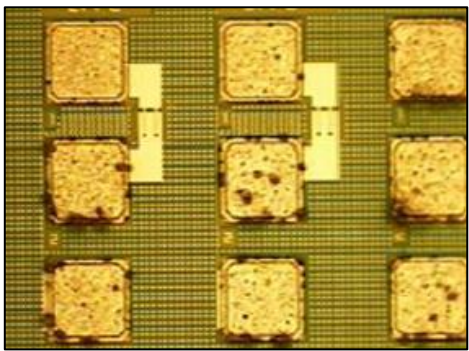
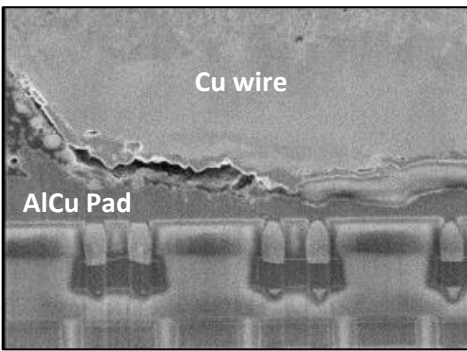
<p>Contaminated solution of sawing</p>	<p>Presence of humidity and halides</p>

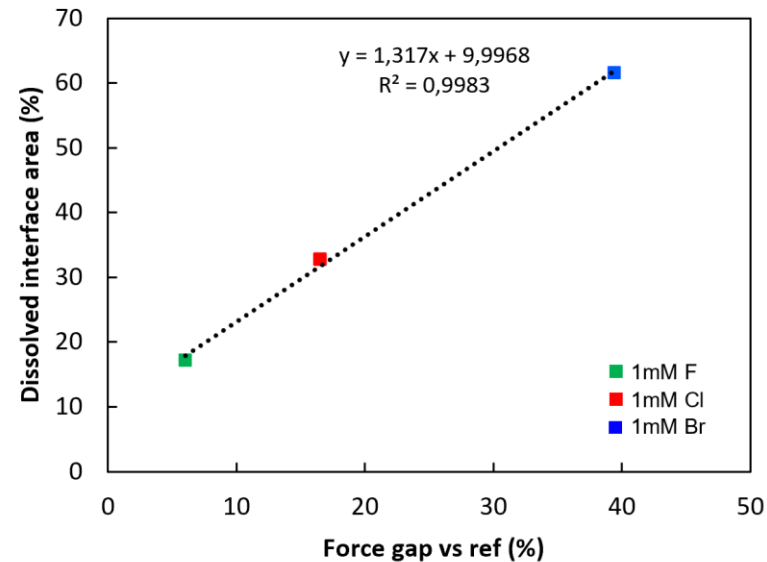
## Ball shear tests

- Spec JESD22-B117B
- 20 bumps / échantillon

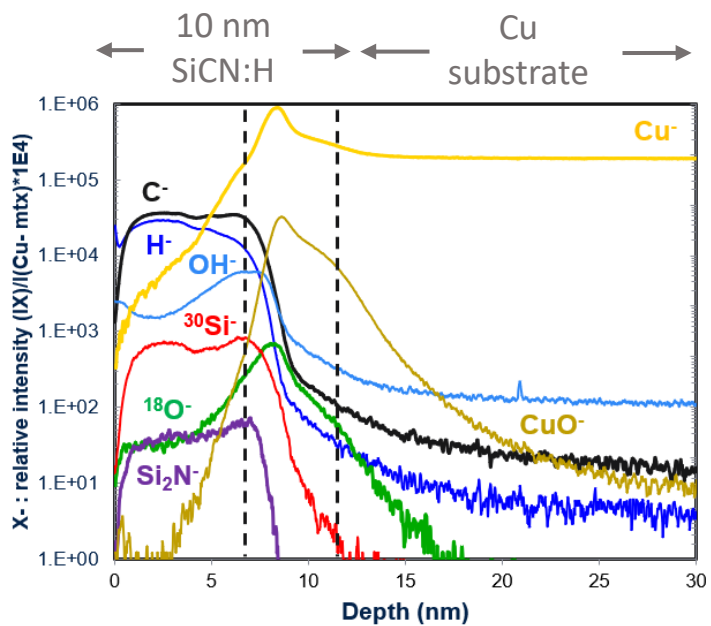
## Analyse ToF-SIMS des systèmes revêtus

La couche SiCN:H layer n'est pas modifiée après l'immersion dans l'électrolyte.

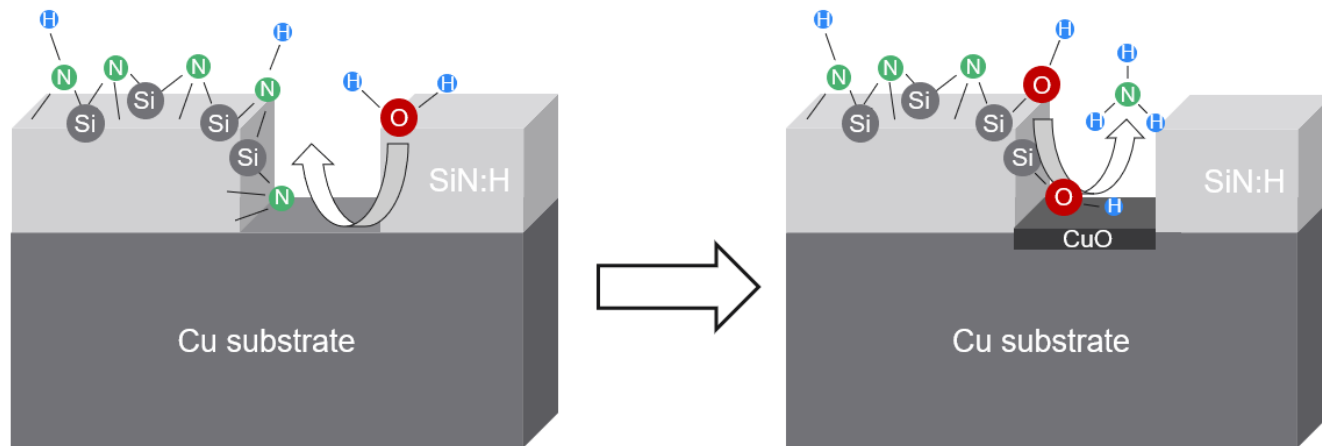
### Mécanisme proposé :

L'ammoniaque étant une base faible, elle accepte un proton pour former l'ion ammonium

→ Augmentation locale du pH

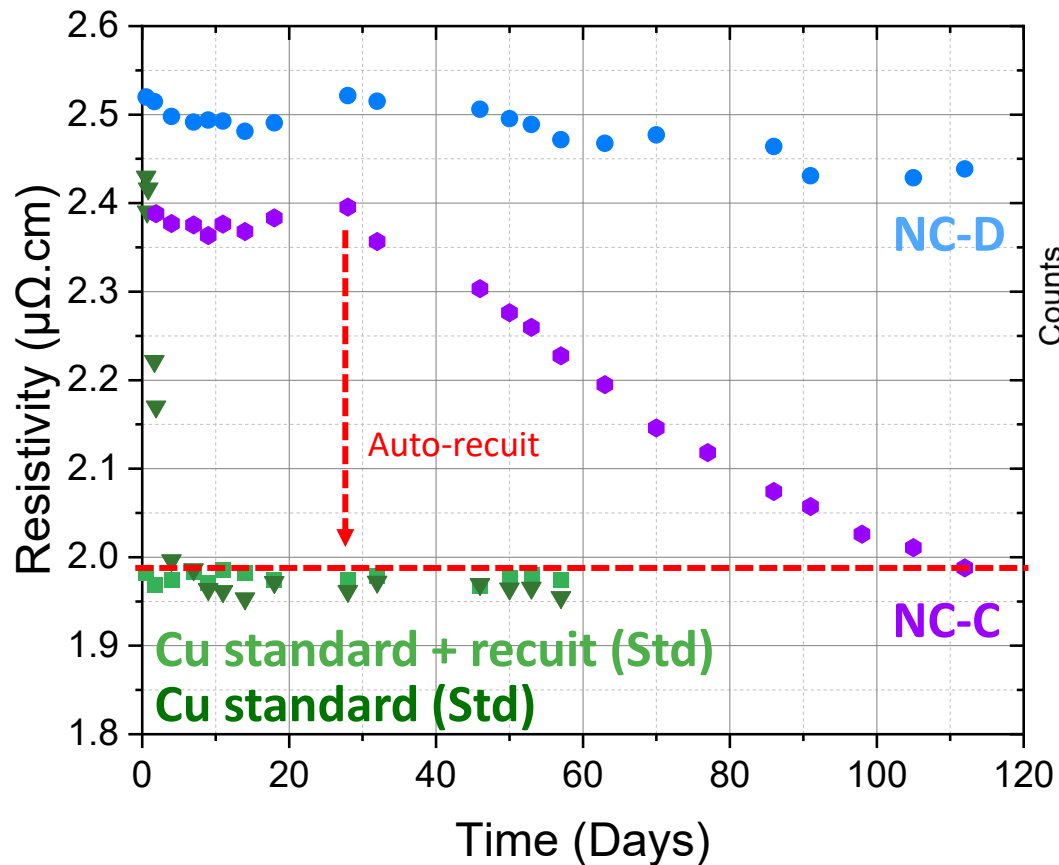
Amélioration du maintien de la résistivité sur plus de 3 mois.
