Analyse de défaillance des transistors MOSFET Du boîtier, jusqu'à l'atome

Olivier Latry

06 avril 2021

LES RENDEZ-VOUS FIABILITE DU CFF

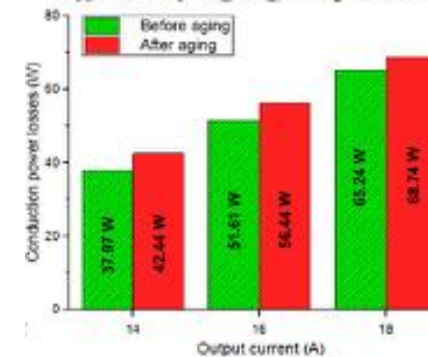
Fig. 3: Conduction power losses of DC-DC boost converter before and after aging

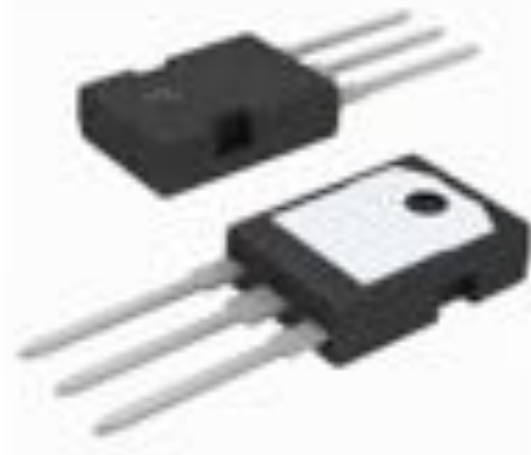
Boîtier TO 247

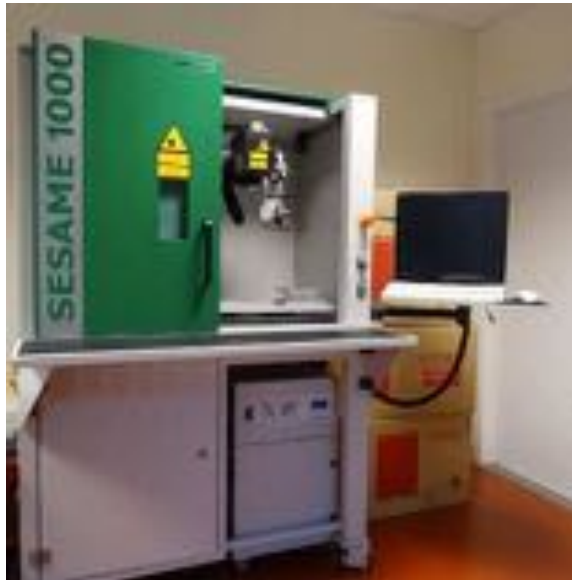
Utilisation d'un laser de 20W pulsé
Laser à fibre Ytterbium de 1mJ de
1064nm

Réalisation d'une géométrie et plusieurs
passages suivant des motifs choisis

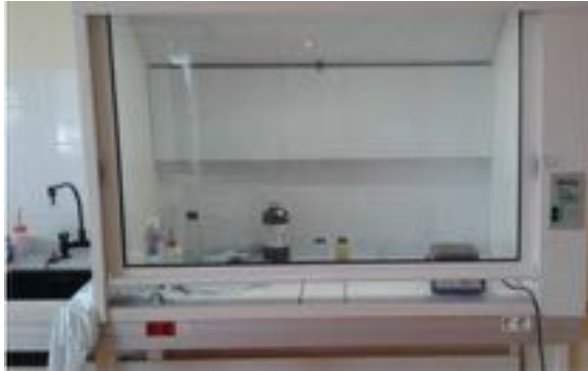
Sous hôte aspirante, avec acide sulfurique ou nitrique fumant sous une température de 80°C à 100°C contrôlée.

Dissoudre la résine sans toucher aux métaux.
Fils aluminium, couche de passivation

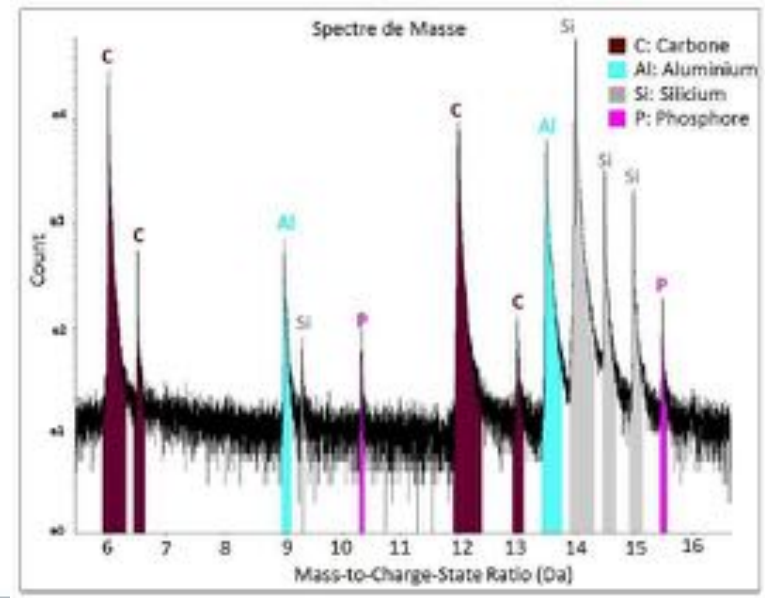
Mise en évidence du phosphore dans les caissons N+
